Wandgestaltung an der Landesberufsschule Wals

Ausgangssituation: Rückwand der Klasse 004

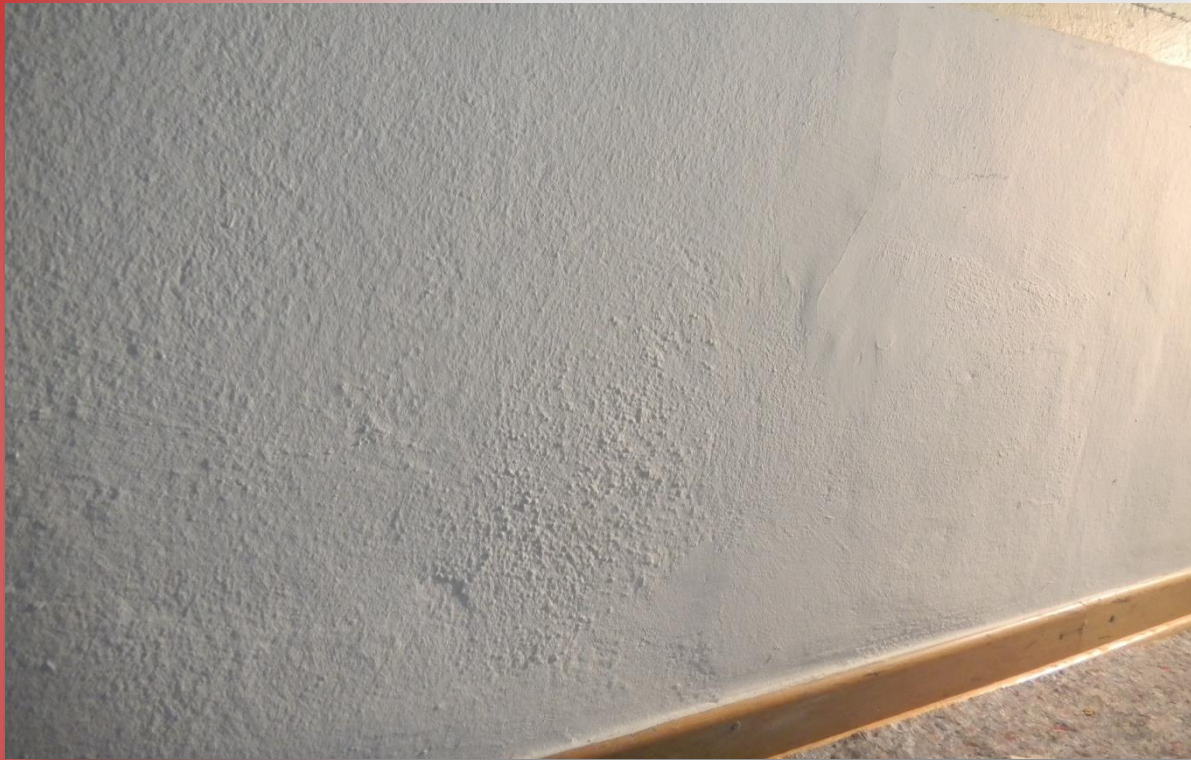
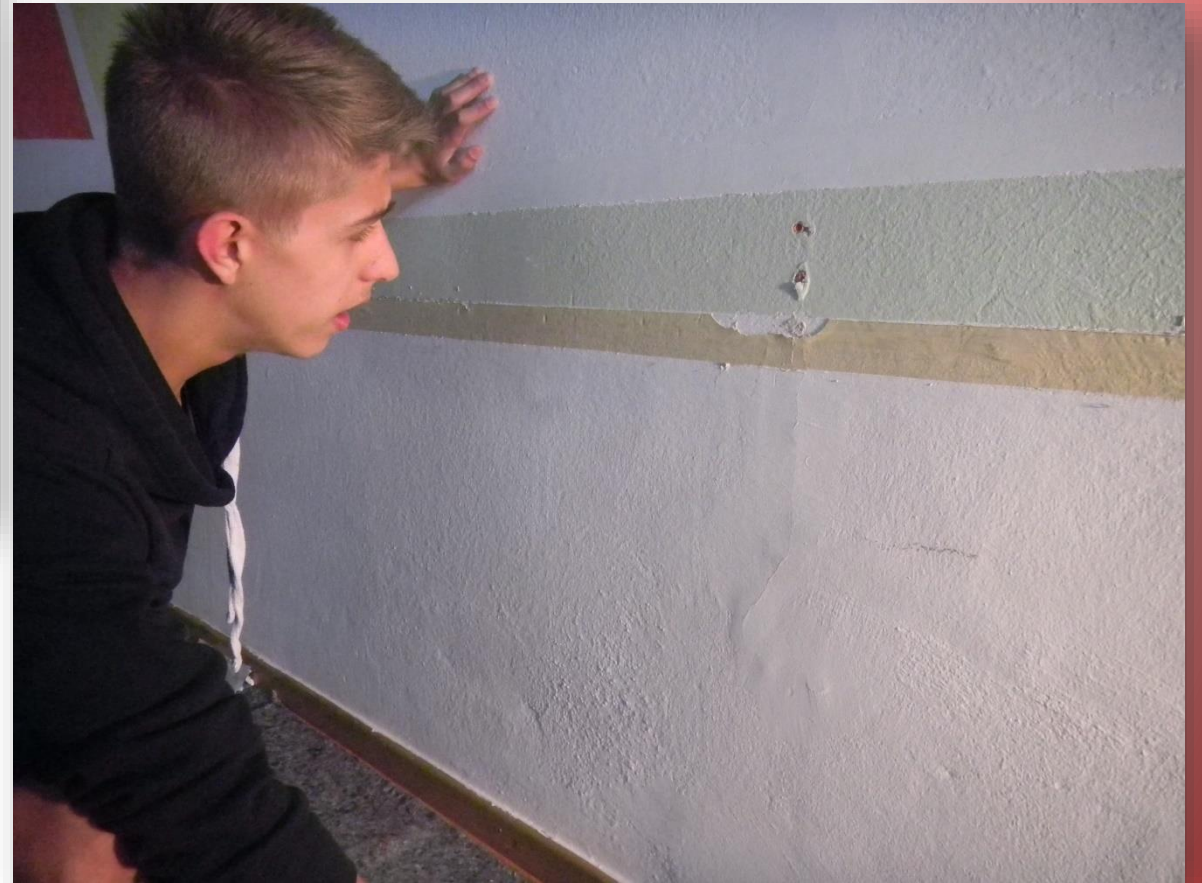
Fehler im Sockelbereich: im Streiflicht erkennbar
